*Normas UNE-EN 1176*  
**ÁREAS DE JUEGOS INFANTILES**  
*Actualización de enero 2018 y*  
*principales cambios a marzo*  
**2021**

*Guía para su evaluación práctica*

**UNE-EN 1177 “Revestimientos de las superficies de las áreas de juego absorbentes de impactos. Requisitos generales de seguridad y métodos de ensayo”**

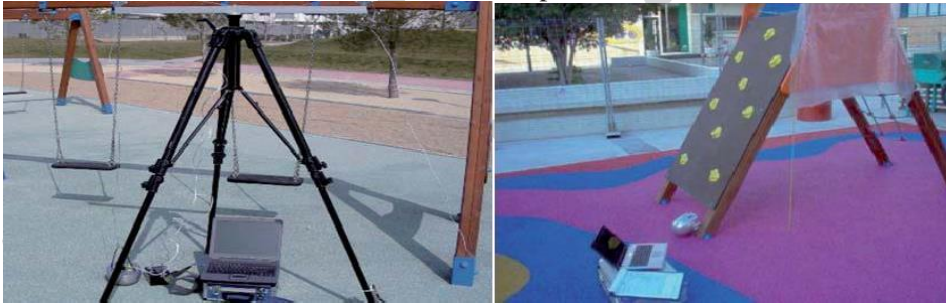
Se realizará el ensayo en al menos tres puntos de cada superficie de caída, separadas, al menos 250 mm. (buscando las más desfavorables). Se realizarán, al menos, cuatro impactos en altura ascendente en cada punto, de manera que se alcance y supere la altura máxima de caída. Se obtiene la curva de HIC y la altura crítica. Las alturas deberán ser 2 por debajo y 2 por encima de la correspondiente a HIC 1000, hasta un máximo de 0,5 m por encima y por debajo respectivamente. Si la altura crítica es superior a la de caída se considerará adecuada la amortiguación. En caso contrario se considerará no conforme en el acta de inspección.

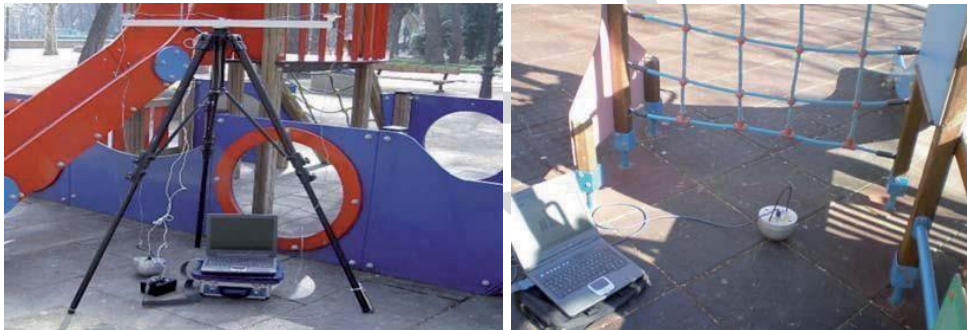
Al menos una vez al año se verificará el equipo mediante cuatro impactos a diferentes alturas crecientes sobre una baldosa con certificación de su HIC emitida por certificador de producto o laboratorio de ensayo acreditado. Se obtendrá la curva de HIC crítico.
